OBRA: REHABILITACION DE PLAZA	PLANO: TD-01 CIM-01	ESCALA: S/ESC.
PLANO: TRABAJOS DE DEMOLICION Y CIMENTACION	UBICACION: CALLE VILLAGRAN ENTRE CALLE SANTA CATALINA Y LEON FRACCIONAMIENTO CAMPESTRE

REHABILITACION
Plaza Carlos Villagrán
Fraccionamiento Campestre II

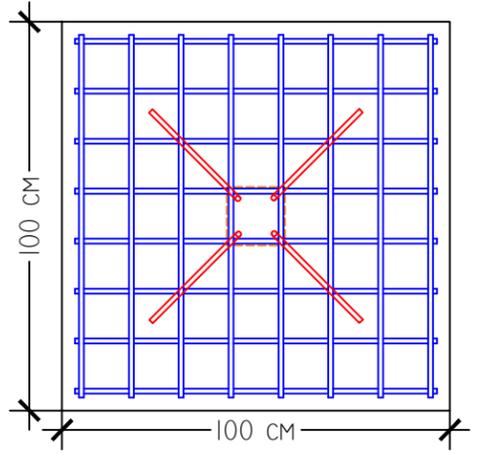
PLANTA

CASTILLO K
4 VARS. # 3 Y EST # 2 @ 15cm

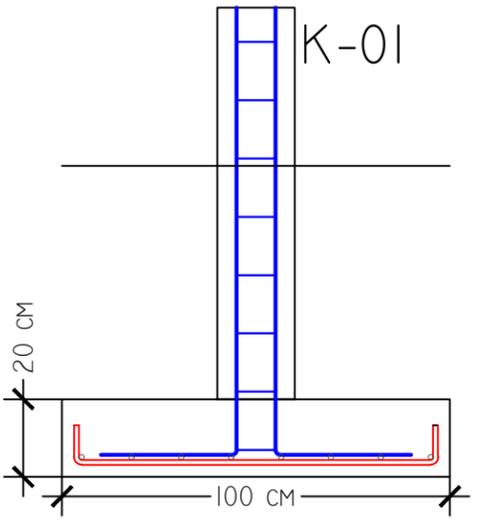
Z-01

Zapata aislada de 1.00 x 1.00 m. concreto
 $f_c=200 \text{ kg/cm}^2$ y 8 Vr. #4 G-42 @12 cm en
ambos sentidos

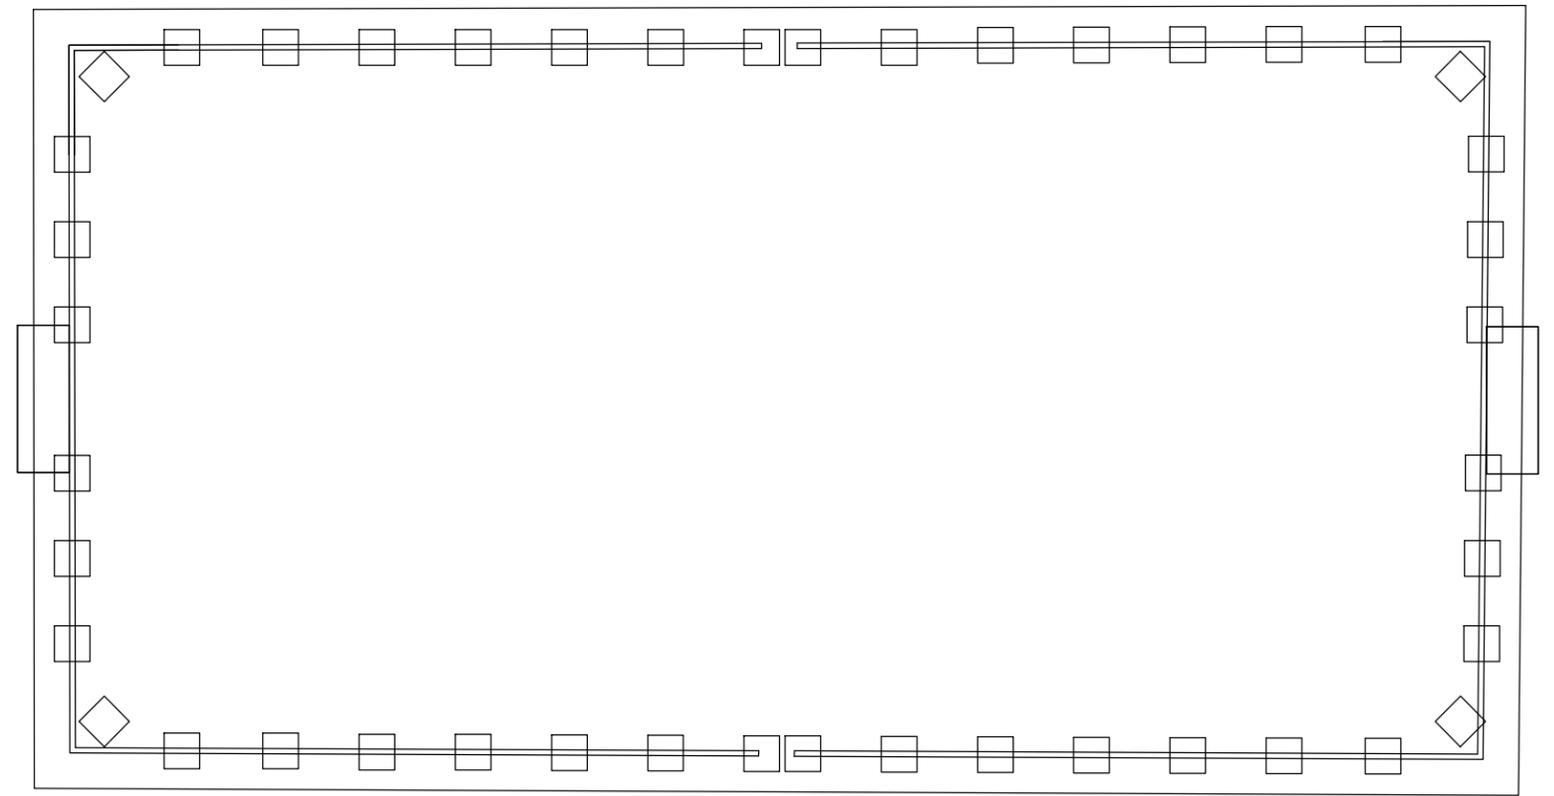
TRABAJOS DE DEMOLICION

Demolición de muro de block 15x20x40

Demolición de firme de concreto
