| OBRA: REHABILITACION DE SISTEMA DE DRENAJE EN CALLE SAN FELIPE. | PLANO: | FECHA: SEPTIEMBRE 2020 |
| PLANO: TRAZO Y PERFILES | ESC: S/E | UBICACION: ENTRE CALLES AV. SANTA BARBARA Y LIMITE DEL FRACCIONAMIENTO BUGAMBILIAS CIUDAD: REYNOSA, TAM |

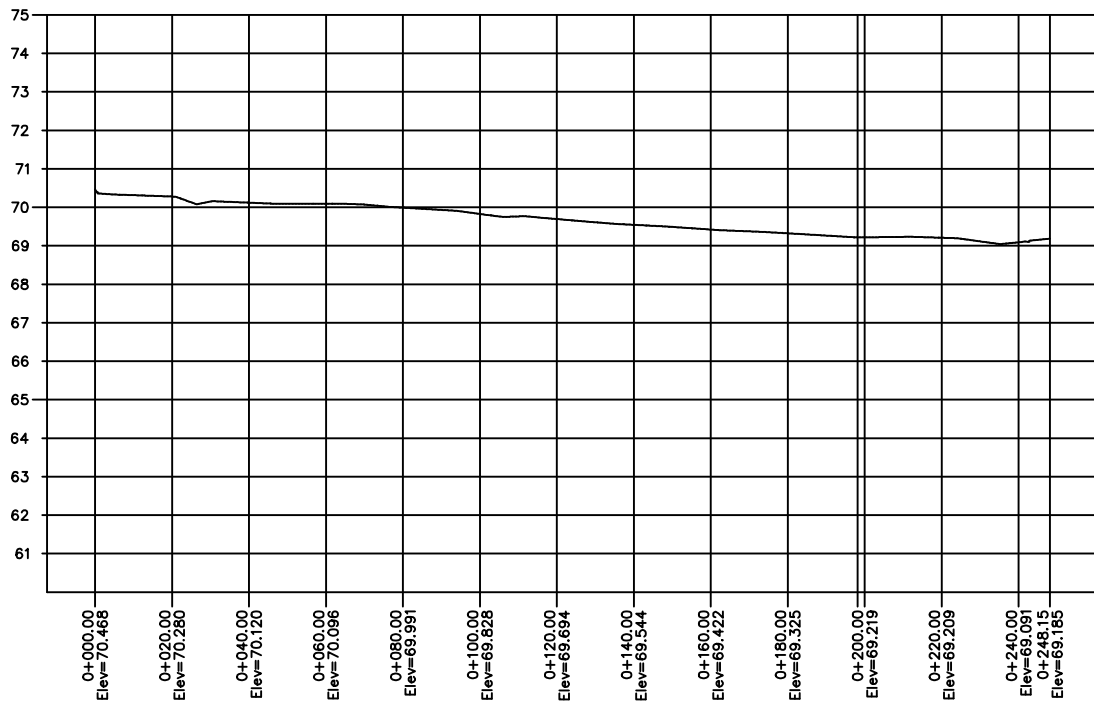
## PERFIL TRAZO

PERFIL TRAZO  
ESCALA HORIZONTAL 1 : 1000  
ESCALA VERTICAL 1 : 100

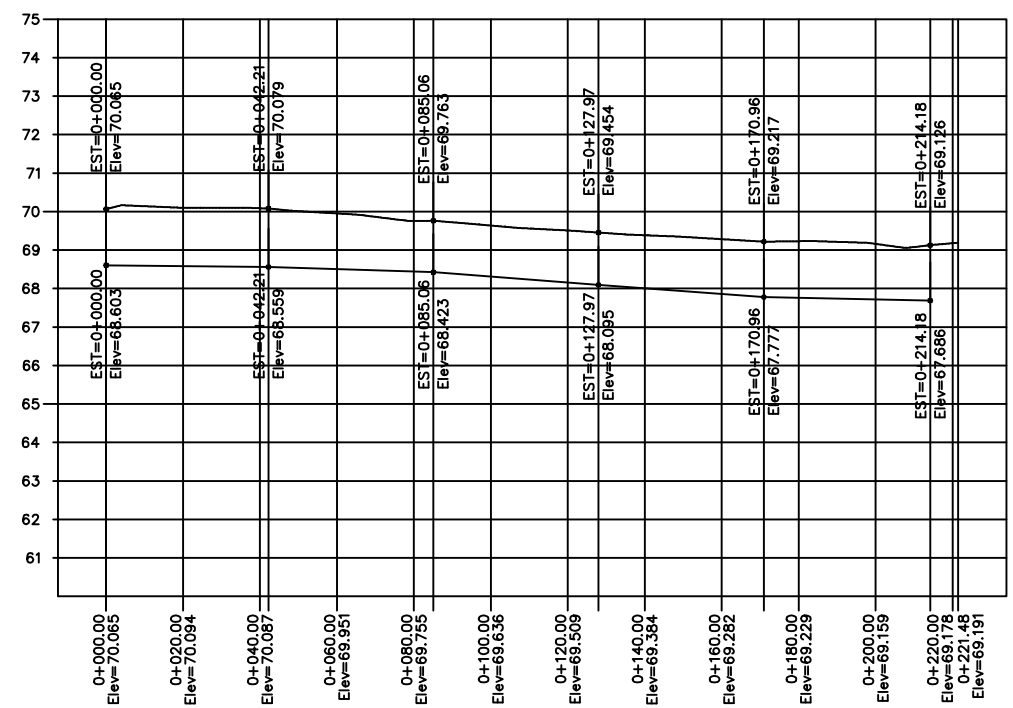
## PERFIL POZO DE VISITA Y ARRASTRES

PERFIL POZO DE VISITA  
ESCALA HORIZONTAL 1 : 1000  
ESCALA VERTICAL 1 : 100
